PRÄZEDENZFALL IN MANNHEIM

ENERGETISCHE SANIERUNG DER KUNSTHALLE MANNHEIM

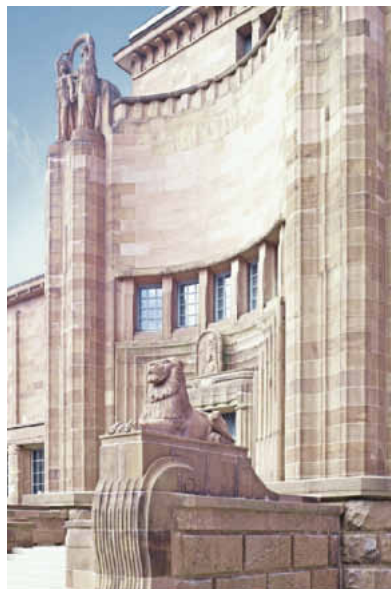
1

[1] Das Löwenportal des Jugendstilbaus der Kunsthalle Mannheim

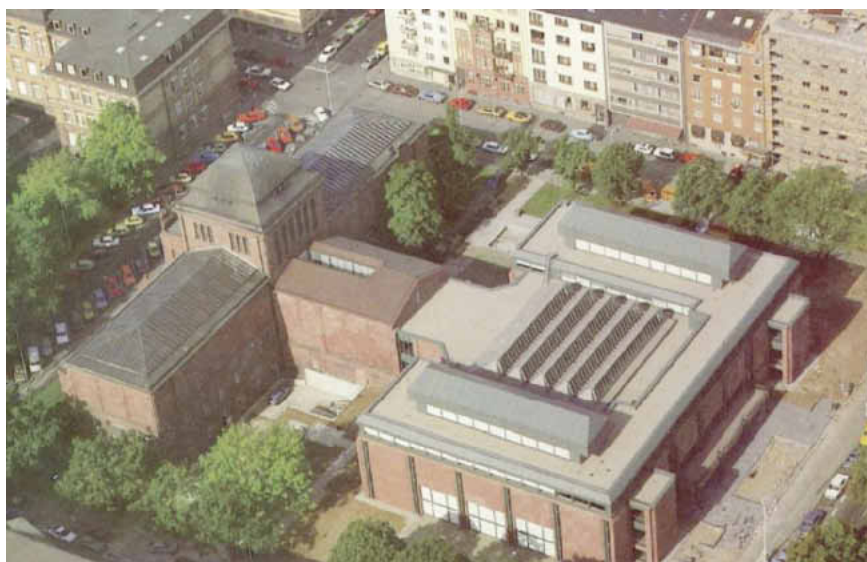
2

[2] Kunsthalle Mannheim mit Billing-Bau, Athene-Trakt und Mitzlaff-Bau

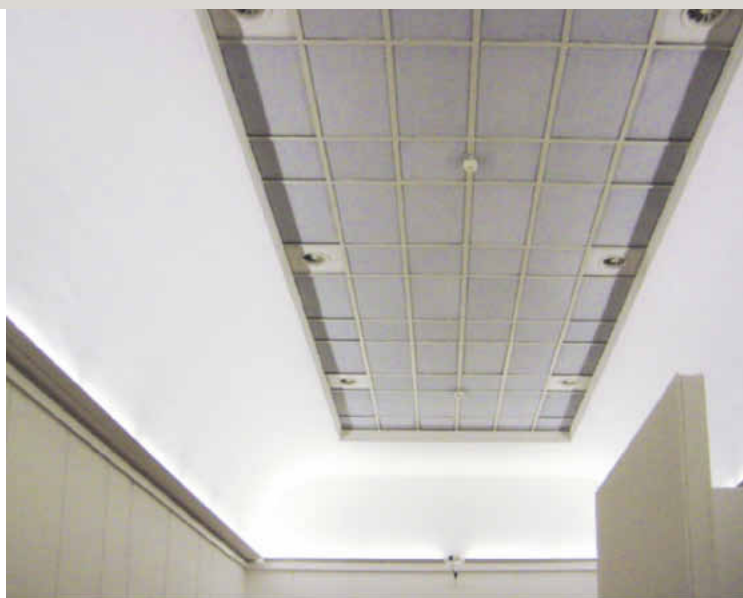
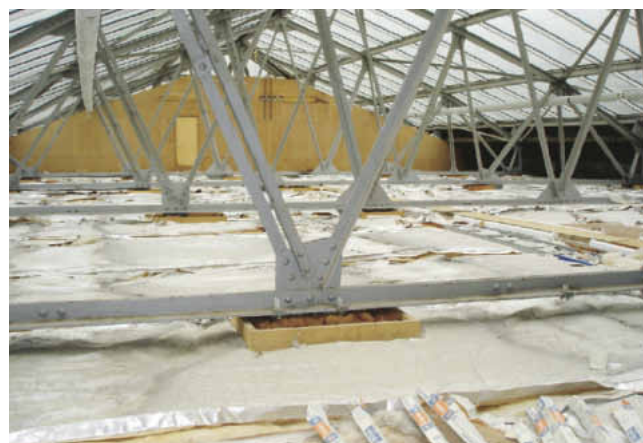
[3/4] Glasdecke des Ausstellungsraums im OG von innen und die gedämmte Holzverschalung oberhalb der Glasdecke

Ursprünglich hatte Hermann Billing vorgesehen, die Ausstellungsräume im OG über das Glasdach mit abgehängter Glasdecke zu belichten. Damit folgte das Gebäude der klassischen Museums- und Ausstellungsbeleuchtung des 18. Jahrhunderts. Während einer zurückliegenden Umbauphase wurde diese Belichtungsmöglichkeit jedoch durch eine Deckendämmung überbaut und die neu installierte Holzdecke mit Leuchtstoffröhren besetzt. Temperaturschwankungen, die aus den hohen Solarenergieeinträgen des nach wie vor bestehenden Glasdach resultierten, mussten jedoch über eine Klimaanlage kompensiert werden. Das Gegensteuern der Klimaanlage verursachte dabei regelmäßige Schwankungen von Temperatur und relativer Feuchte, die den Kunstwerken nicht zuträglich sind.

Austausch des nur einfachverglasten Dachs des Billing-Baus. Neben umfassenden Dämmmaßnahmen wurden die Oberlichter des historischen Obergeschosssaals wieder aktiviert, die Zwischenebene entfernt und die dämmende Hüllfläche in die Dachenebene verlegt. Die einfach verglasten Dachfenster fanden in einer Zweischeiben-Spiegelrasterverglasung Ersatz. Der für den Lichtschutz notwendige UV-Filter wurde in die Deckenverglasung eingebracht. Hierbei handelt es sich um eine Sicherheitsverglasung, die eine Filterwirkung für UV-Anteile unter 400 nm aufweist. Der ungedämmte Fußboden im UG des Gebäudes, in dem künftig Büroräume untergebracht werden sollten, wurde im Zuge der Sanierung mit extrudiertem Polystyrol gedämmt. Die >

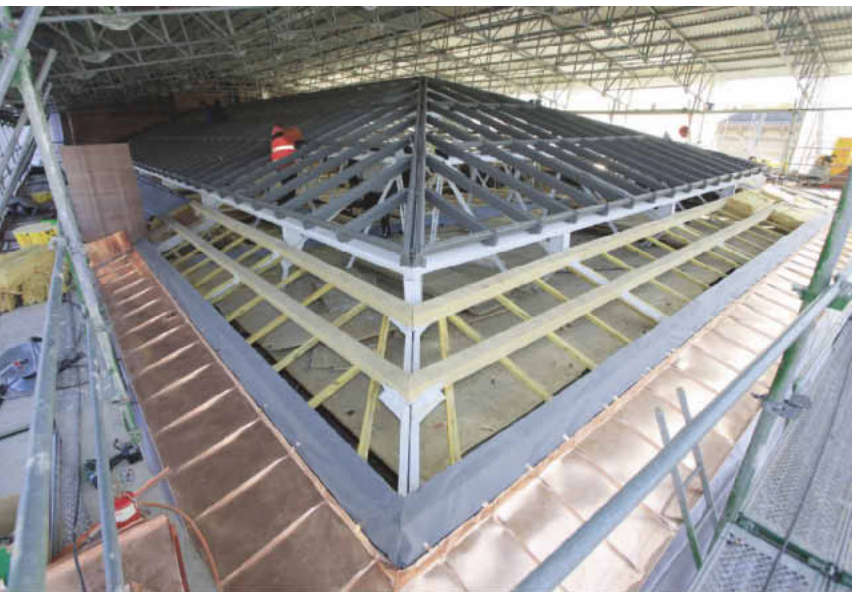
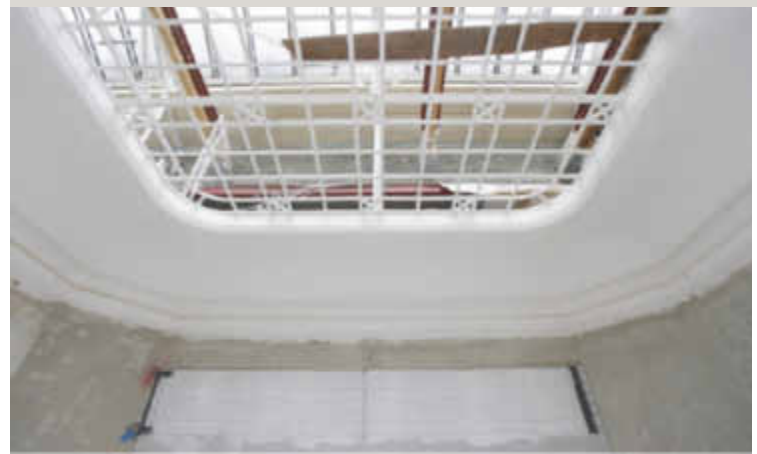
[7/8] Konstruktion des Glasdachs mit der darunter abgehängten Lichtdecke. Konstruktiver Unterbau kurz vor dem Einbau der Spiegelrasterverglasung in der Dachebene
